Relazione Tecnica sulle Condizioni Strutturali-Impiantistiche-Gestionali (D.Lgs. 81/08 e s.m.i.)

Relazione di conformità riguardante le condizioni di salute e sicurezza negli ambienti di lavoro (D.Lgs. 81/08 e s.m.i.)

Circolo Didattico Statale "Don Lorenzo Milani" - Plesso "Crocitta"

SOPRALLUOGO DEL 18/11/2021

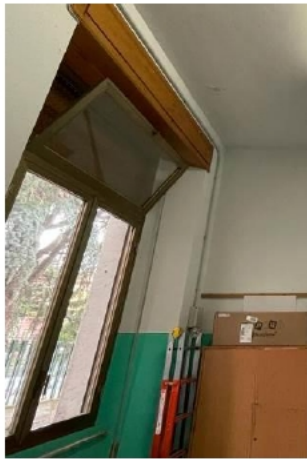
ID. AREA	F.A	PRIORITY	<input checked="" type="checkbox"/> P1	<input type="checkbox"/> P2	<input type="checkbox"/> P3	<input type="checkbox"/> P4
ST 01	RIFERIMENTO PLANIMETRICO	Intera sede				
NON CONFORMITÀ	Le ante delle finestre, quando aperte, costituiscono pericolo di contatti accidentali e rischio di lesioni per gli alunni.

MISURE TRANSITORIE DA ATTUARE	Applicazione di elementi parasigolo di tipo antinfortunistico sugli angoli inferiori delle ante delle finestre.					
MISURE DA PIANIFICARE	Predisporre un intervento di sostituzione degli infissi con altri di tipo scorrevole.					
INTERVENTO			MISURA ATTUATA			
<input type="checkbox"/> Eseguito in data _____ <input type="checkbox"/> Non Eseguito			<input type="checkbox"/> Transitoria		<input type="checkbox"/> Definitiva	
			<input type="checkbox"/> Altro: _____			
Note:

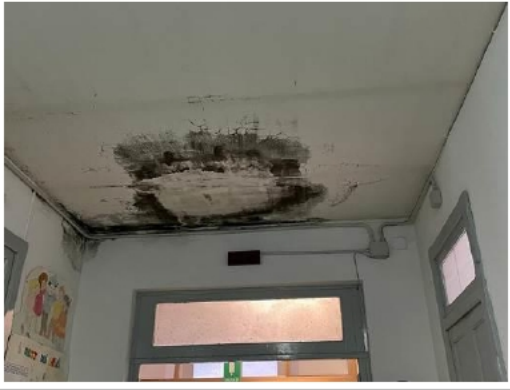
ID. AREA	F.A	PRIORITY	<input checked="" type="checkbox"/> P1	<input type="checkbox"/> P2	<input type="checkbox"/> P3	<input type="checkbox"/> P4
ST 02	RIFERIMENTO PLANIMETRICO	Piano 0: Corridoio 8				
NON CONFORMITÀ	<p>Comparsa di macchie di umidità su pareti e/o sui soffitti con formazione di muffe.</p> <p>Pericolo di crollo.</p>

MISURE TRANSITORIE DA ATTUARE	Temporanea interdizione dell'ambiente e verifica della statica degli elementi interessati.					
MISURE DA PIANIFICARE	Predisporre un intervento atto ad eliminare le cause che hanno determinato la comparsa di umidità su pareti e/o soffitti e provvedere al ripristino della finitura superficiale.					
INTERVENTO			MISURA ATTUATA			
<input type="checkbox"/> Eseguito in data _____ <input type="checkbox"/> Non Eseguito			<input type="checkbox"/> Transitoria		<input type="checkbox"/> Definitiva	
			<input type="checkbox"/> Altro:			
Note:

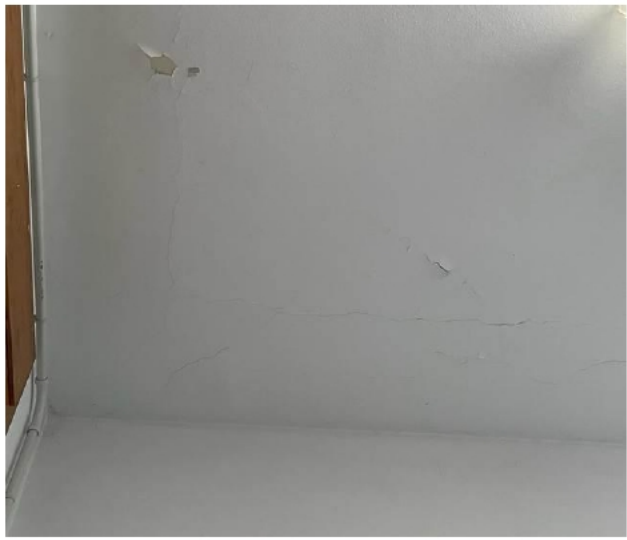
ID. AREA	F.A	PRIORITÀ	<input type="checkbox"/> P1	<input checked="" type="checkbox"/> P2	<input type="checkbox"/> P3	<input type="checkbox"/> P4
ST 05	RIFERIMENTO PLANIMETRICO	Piano 0: Aula Docenti 1 (momentaneamente Aula Covid)				
NON CONFORMITÀ	Presenza di lesioni sulla parete e/o sul soffitto.

MISURE TRANSITORIE DA ATTUARE	Verifica della statica degli elementi lesionati ed eventuale interdizione dell'ambiente. Informazione del personale delle ditte esterne dei rischi specifici esistenti nell'ambiente in cui sono destinati ad operare e sulle misure di prevenzione e di emergenza adottate in relazione alla propria attività'. (art. 26 D.Lgs. 81/08).					
MISURE DA PIANIFICARE	Effettuare un intervento atto ad eliminare le lesioni.					
INTERVENTO			MISURA ATTUATA			
<input type="checkbox"/> Eseguito in data _____			<input type="checkbox"/> Transitoria		<input type="checkbox"/> Definitiva

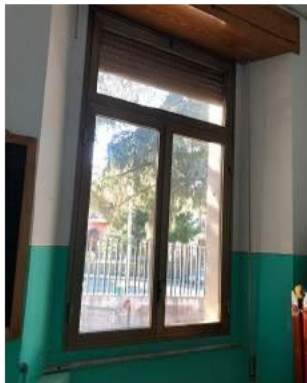
ID. AREA	F.A	PRIORITÀ	<input type="checkbox"/> P1	<input type="checkbox"/> P2	<input checked="" type="checkbox"/> P3	<input type="checkbox"/> P4
E/M 01	RIFERIMENTO PLANIMETRICO	Intera Sede.				
NON CONFORMITÀ	Eccessivo soleggiamento per assenza e/o danneggiamento dei dispositivi di oscuramento.

MISURE TRANSITORIE DA ATTUARE	Informare il personale sui comportamenti da tenere al fine di ridurre i rischi derivanti dalla non conformità rilevata.					
MISURE DA PIANIFICARE	Installare sulle superfici finestrate dispositivi oscuranti come: tende modulabili, pellicole, ecc.					
INTERVENTO			MISURA ATTUATA			
<input type="checkbox"/> Eseguito in data _____			<input type="checkbox"/> Transitoria		<input type="checkbox"/> Definitiva	
<input type="checkbox"/> Non Eseguito			<input type="checkbox"/> Altro:			
Note:

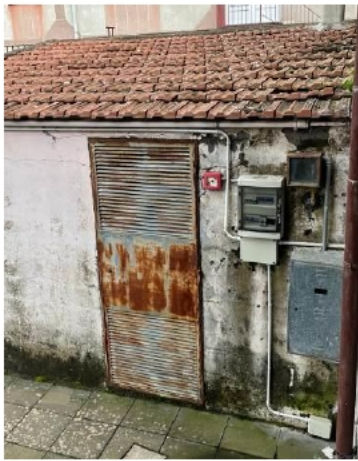
ID. AREA	F.A	PRIORITY	<input type="checkbox"/> P1	<input type="checkbox"/> P2	<input checked="" type="checkbox"/> P3	<input type="checkbox"/> P4
MA 03	RIFERIMENTO PLANIMETRICO	Piano 0: Locale Caldaia 13				
NON CONFORMITÀ	<p>Porte vetuste e non rispondenti ai requisiti minimi di sicurezza e funzionalità (assenza di maniglie, vetri non antinfortunistici, apertura/chiusura difficoltosa, ecc.)</p> <p>La porta del locale caldaia è bloccata.</p>

MISURE TRANSITORIE DA ATTUARE	Informazione del personale circa il pericolo presente e i comportamenti da tenere.					
MISURE DA PIANIFICARE	Programmare un intervento atto al ripristino della funzionalità dell'elemento difettoso o programmare un intervento di adeguamento degli infissi.					
INTERVENTO			MISURA ATTUATA			
<input type="checkbox"/> Eseguito in data _____ <input type="checkbox"/> Non Eseguito			<input type="checkbox"/> Transitoria		<input type="checkbox"/> Definitiva

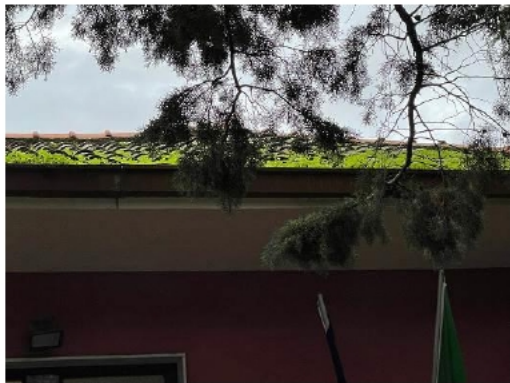
ID. AREA	F.A	PRIORITÀ	<input type="checkbox"/> P1	<input type="checkbox"/> P2	<input checked="" type="checkbox"/> P3	<input type="checkbox"/> P4
MA 04	RIFERIMENTO PLANIMETRICO	Intera Sede				
NON CONFORMITÀ	Grondaie occluse.

MISURE TRANSITORIE DA ATTUARE						
MISURE DA PIANIFICARE	Effettuare la manutenzione delle grondaie occluse in modo da ripristinarne la corretta funzionalità.					
INTERVENTO		MISURA ATTUATA				
<input type="checkbox"/> Eseguito in data _____		<input type="checkbox"/> Transitoria		<input type="checkbox"/> Definitiva		
<input type="checkbox"/> Non Eseguito		<input type="checkbox"/> Altro:				
Note:

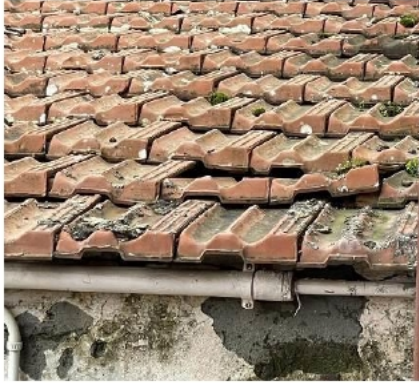
ID. AREA	F.A	PRIORITÀ	<input type="checkbox"/> P1	<input checked="" type="checkbox"/> P2	<input type="checkbox"/> P3	<input type="checkbox"/> P4
ST 06	RIFERIMENTO PLANIMETRICO	Piano 0: Locale Caldaia 13				
NON CONFORMITÀ	Infiltrazione di acqua meteorica dalla copertura a causa del danneggiamento della copertura a tegole.

MISURE TRANSITORIE DA ATTUARE	Verifica periodica a vista dello stato di conservazione della copertura					
MISURE DA PIANIFICARE	Predisporre un intervento atto ad eliminare le cause di umidità per infiltrazione e provvedere al successivo ripristino della finitura superficiale. Effettuare un intervento atto a ripristinare la copertura e le finiture superficiali di pareti e/o soffitti danneggiati a causa della non conformità rilevata.					
INTERVENTO			MISURA ATTUATA			
<input type="checkbox"/> Eseguito in data _____			<input type="checkbox"/> Transitoria		<input type="checkbox"/> Definitiva

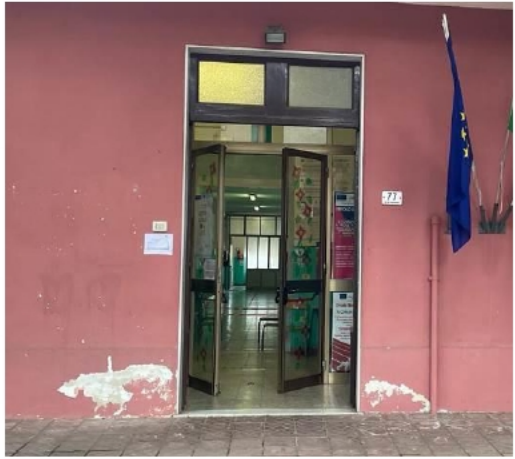
ID. AREA	F.A	PRIORITÀ	<input type="checkbox"/> P1	<input checked="" type="checkbox"/> P2	<input type="checkbox"/> P3	<input type="checkbox"/> P4
ST 07	RIFERIMENTO PLANIMETRICO	Area Esterna				
NON CONFORMITÀ	Degrado delle finiture superficiali delle pareti.

MISURE TRANSITORIE DA ATTUARE						
MISURE DA PIANIFICARE	Programmare un intervento atto al ripristino delle finiture. Nel caso di ambienti interni, onde evitare il deterioramento dell'intonaco delle pareti, si consiglia di apporre adeguata zoccolatura in materiale inerte ed ignifugo.					
INTERVENTO			MISURA ATTUATA			
<input type="checkbox"/> Eseguito in data _____			<input type="checkbox"/> Transitoria		<input type="checkbox"/> Definitiva	
<input type="checkbox"/> Non Eseguito			<input type="checkbox"/> Altro:			
Note:

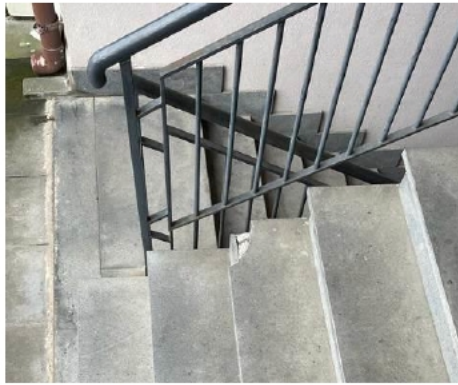
ID. AREA	F.A	PRIORITÀ	<input type="checkbox"/> P1	<input checked="" type="checkbox"/> P2	<input type="checkbox"/> P3	<input type="checkbox"/> P4
ST 08	RIFERIMENTO PLANIMETRICO	Piano 0: Scala esterna				
NON CONFORMITÀ	Rottura di alcuni elementi lapidei costituenti le pedate dei gradini.

MISURE TRANSITORIE DA ATTUARE	Informazione del personale circa il pericolo presente.					
MISURE DA PIANIFICARE	Ripristino o sostituzione degli elementi che presentano rotture.					
INTERVENTO			MISURA ATTUATA			
<input type="checkbox"/> Eseguito in data _____			<input type="checkbox"/> Transitoria		<input type="checkbox"/> Definitiva	
<input type="checkbox"/> Non Eseguito			<input type="checkbox"/> Altro:			
Note:
