Circolo Didattico Statale
“Don Lorenzo Milani”
Plesso Madre T. di Calcutta

Relazione Tecnica sulle Condizioni Strutturali-Impiantistiche-Gestionali (D.Lgs. 81/08 e s.m.i.)

Plesso Madre Teresa di Calcutta

REVISIONE: NOVEMBRE 2021

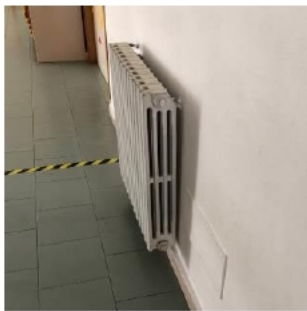
ID. AREA	F.A	PRIORITÀ	<input type="checkbox"/> P1	<input checked="" type="checkbox"/> P2	<input type="checkbox"/> P3	<input type="checkbox"/> P4
MA 01	RIFERIMENTO PLANIMETRICO	Intero Edificio				
NON CONFORMITÀ	La tipologia di termosifoni installati costituisce pericolo di contatti accidentali e rischio di lesioni per gli alunni.

MISURE TRANSITORIE DA ATTUARE	Segnalare il rischio presente con idonea segnaletica. Posizionare i banchi in modo da diminuire il rischio di contatti accidentali con gli alunni.					
MISURE DA PIANIFICARE	Installare una griglia di protezione avente bordi arrotondati, apertura con portello ad anta e chiave.					
INTERVENTO			MISURA ATTUATA			
<input type="checkbox"/> Eseguito in data _____			<input type="checkbox"/> Transitoria		<input type="checkbox"/> Definitiva	
<input type="checkbox"/> Non Eseguito			<input type="checkbox"/> Altro:			
Note:

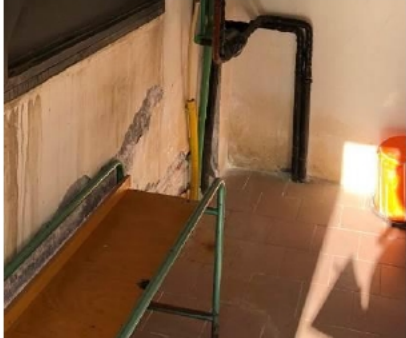
ID. AREA	F.A	PRIORITÀ	<input type="checkbox"/> P1	<input checked="" type="checkbox"/> P2	<input type="checkbox"/> P3	<input type="checkbox"/> P4
ST 03	RIFERIMENTO PLANIMETRICO	Piano 0: Locale Caldaia				
NON CONFORMITÀ	Degrado della finitura superficiale delle pareti nelle zona di attacco a terra dell'edificio dovuto ad umidità di risalita per capillarità.

MISURE TRANSITORIE DA ATTUARE						
MISURE DA PIANIFICARE	Predisporre un intervento atto ad eliminare le cause della risalita di umidità per capillarità e provvedere al successivo ripristino della finitura superficiale.					
INTERVENTO			MISURA ATTUATA			
<input type="checkbox"/> Eseguito in data _____			<input type="checkbox"/> Transitoria		<input type="checkbox"/> Definitiva	
<input type="checkbox"/> Non Eseguito			<input type="checkbox"/> Altro:			
Note:

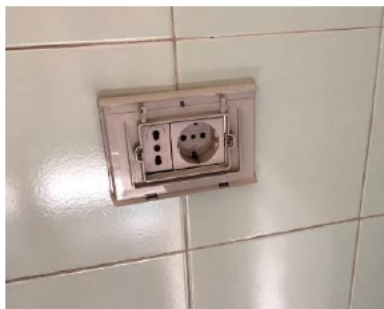
ID. AREA	F.A	PRIORITY	<input type="checkbox"/> P1	<input type="checkbox"/> P2	<input checked="" type="checkbox"/> P3	<input type="checkbox"/> P4
IM 02	RIFERIMENTO PLANIMETRICO	Piano 0: Rip.				
NON CONFORMITÀ	Interruttori e/o prese privi di placche di copertura.

MISURE TRANSITORIE DA ATTUARE	Informare il personale sui rischi presenti.					
MISURE DA PIANIFICARE	Apporre idonee placche di copertura in corrispondenza degli interruttori e/o prese.					
INTERVENTO			MISURA ATTUATA			
<input type="checkbox"/> Eseguito in data _____ <input type="checkbox"/> Non Eseguito			<input type="checkbox"/> Transitoria		<input type="checkbox"/> Definitiva	
			<input type="checkbox"/> Altro: _____			
Note:

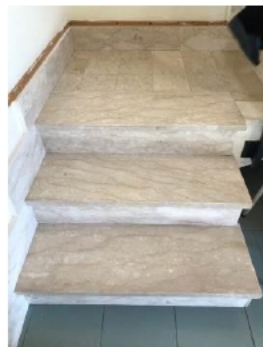
ID. AREA	F.A.	PRIORITÀ	<input type="checkbox"/> P1	<input type="checkbox"/> P2	<input checked="" type="checkbox"/> P3	<input type="checkbox"/> P4
MA 03	RIFERIMENTO PLANIMETRICO	Scale interne				
NON CONFORMITÀ	Assenza e/o usura delle bande antiscivolo sulla pedata dei gradini.

MISURE TRANSITORIE DA ATTUARE	Informare chi transita del possibile rischio di scivolamento.					
MISURE DA PIANIFICARE	Installazione di bande antiscivolo sui gradini o effettuare lavorazione del marmo in modo da renderne la superficie ruvida. Verifica periodica delle condizioni di usura delle bande e loro eventuale ripristino.					
INTERVENTO		MISURA ATTUATA				
<input type="checkbox"/> Eseguito in data _____		<input type="checkbox"/> Transitoria		<input type="checkbox"/> Definitiva		
<input type="checkbox"/> Non Eseguito		<input type="checkbox"/> Altro:				
Note:

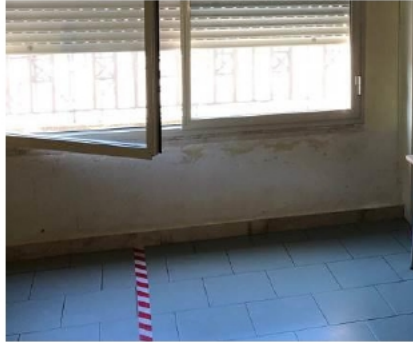
ID. AREA	F.A	PRIORITÀ	<input type="checkbox"/> P1	<input checked="" type="checkbox"/> P2	<input type="checkbox"/> P3	<input type="checkbox"/> P4
ST 05	RIFERIMENTO PLANIMETRICO	Piano 0: Aule didattiche				
NON CONFORMITÀ	Degrado della finitura superficiale delle pareti per infiltrazione d'acqua meteorica dagli infissi.

MISURE TRANSITORIE DA ATTUARE						
MISURE DA PIANIFICARE	Predisporre un intervento atto ad eliminare le cause di umidità per infiltrazione e provvedere al successivo ripristino della finitura superficiale.					
INTERVENTO			MISURA ATTUATA			
<input type="checkbox"/> Eseguito in data _____			<input type="checkbox"/> Transitoria		<input type="checkbox"/> Definitiva	
<input type="checkbox"/> Non Eseguito			<input type="checkbox"/> Altro:			
Note:

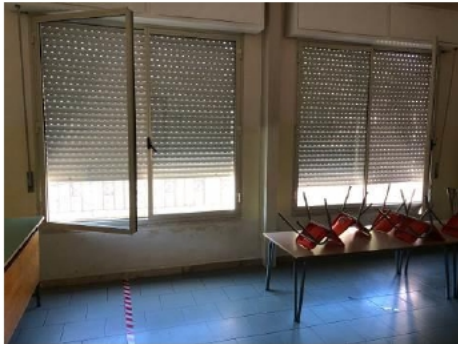
ID. AREA	F.A	PRIORITY	<input type="checkbox"/> P1	<input checked="" type="checkbox"/> P2	<input type="checkbox"/> P3	<input type="checkbox"/> P4
ST 06	RIFERIMENTO PLANIMETRICO	Piano 0: Aule didattiche				
NON CONFORMITÀ	Altezza parapetto finestre non regolamentare (inferiore a mt 1.00).

MISURE TRANSITORIE DA ATTUARE						
MISURE DA PIANIFICARE	Ripristino della conformità del davanzale riportando l'altezza dello stesso ad almeno 1.00 mt. Applicazione di barre metalliche ad altezza di mt 1.00 ancorate agli stipiti laterali delle finestre.					
INTERVENTO			MISURA ATTUATA			
<input type="checkbox"/> Eseguito in data _____ <input type="checkbox"/> Non Eseguito			<input type="checkbox"/> Transitoria		<input type="checkbox"/> Definitiva	
			<input type="checkbox"/> Altro:			
Note:
